**ANALISIS KETIDAKRATAAN JALAN MENGGUNAKAN APLIKASI SMARTPHONE DI KOTA
PALANGKA RAYA**

***ANALYSIS OF ROAD ROUGHNESS USING SMARTPHONE APPLICATION IN PALANGKA RAYA
CITY***

Devia

Jurusan Teknik Sipil Universitas Palangka Raya
Korespondensi: deviadev90@gmail.com

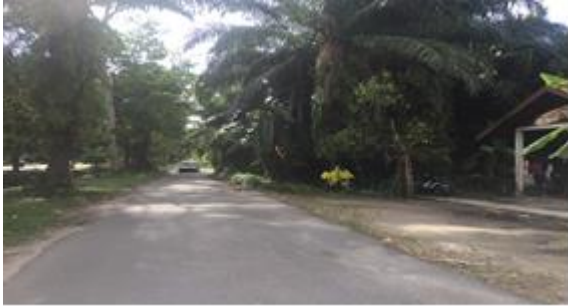
Gambar 2. Segmen I Jl. Beruk Angis
Sumber: Hasil survei 2021

Segmen	Panjang (m)	Nilai IRI (m/km)
I	100	12,59
II	100	7,62
III	100	9,13
IV	100	5,85
V	100	9,8

Berdasarkan hasil **tabel 2** nilai IRI diatas bahwa jalan Beruk Angis diambil 5 segmen jalan. Dengan rata-rata nilai IRI pada jalan Beruk Angis adalah 9 m/km. Pada **gambar 7** nilai IRI tertinggi pada segmen I sebesar 12,59 m/km. Sedangkan nilai IRI terendah pada segmen IV sebesar 5,85 m/km.

- Jalan Beruk Angis dengan kondisi rusak ringan berdasarkan rata-rata nilai IRI sebesar 9 m/km. Dan pada segmen I nilai IRI 12,59 m/km yang artinya kondisi jalan rusak berat.
- Jalan Yos Sudarso dengan kondisi sedang berdasarkan rata-rata IRI sebesar 5,06 m/km.
- Jalan Tjilik Riwut dengan kondisi sedang berdasarkan rata-rata IRI sebesar 4,53 m/km.

2. Penanganan yang tepat pada ruas jalan Beruk Angis berdasarkan Penanganan Bina Marga yaitu perlu dipertimbangkan untuk peningkatan jalan dan pada segmen I nilai IRI > 12 perlu adanya rekonstruksi.

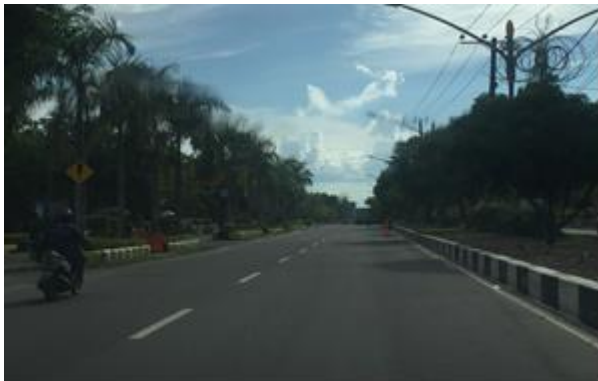
Gambar 9. Segmen I Jl. Yos Sudarso
Sumber: Hasil survei 2021

Segmen	Panjang (m)	Nilai IRI (m/km)
I	100	4,97
II	100	4,83
III	100	5,1
IV	100	4,78
V	100	5,7
VI	100	4,99

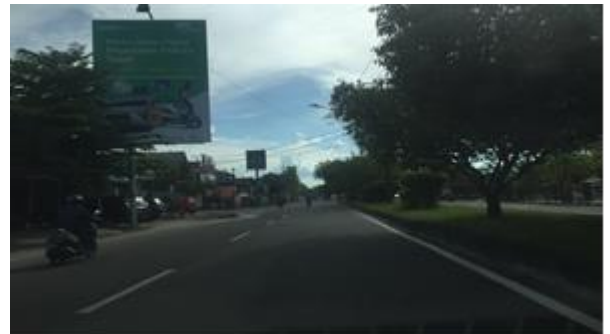
Gambar 12. Segmen IV Jl. Yos Sudarso
Sumber: Hasil survei 2021

Berdasarkan hasil **tabel 3** nilai IRI diatas bahwa jalan Yos Sudarso diambil 6 segmen jalan. Dengan rata-rata nilai IRI pada jalan Yos Sudarso adalah 5,06 m/km. Berikut dilampirkan diagram nilai IRI pada jalan Yos Sudarso. Pada diagram **gambar 15** nilai IRI tertinggi pada segmen V sebesar 5,7 m/km. Sedangkan nilai IRI terendah pada segmen IV sebesar 4,78 m/km.

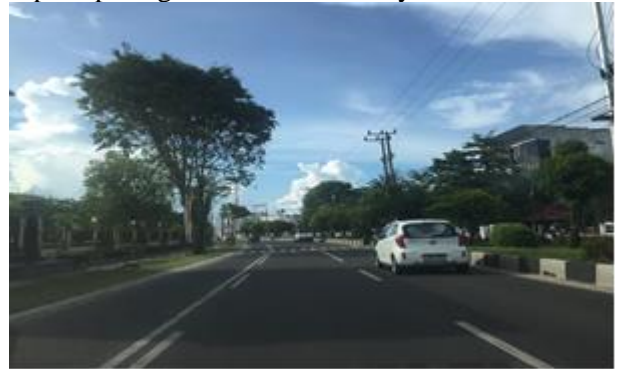
Gambar 17. Segmen I Jl. Tjilik Riwut
Sumber: Hasil survei 2021

Segmen	Panjang (m)	Nilai IRI (m/km)
I	100	4,46
II	100	4,19
III	100	5,03
IV	100	4,8
V	100	4,17

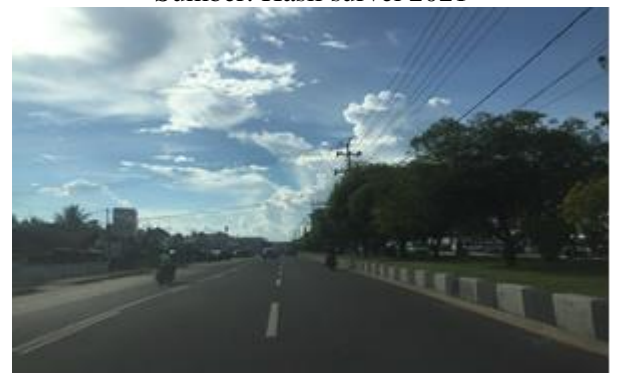
Gambar 18. Segmen II Jl. Tjilik Riwut
Sumber: Hasil survei 2021

Berdasarkan hasil **tabel 4** nilai IRI diatas bahwa jalan Tjilik Riwut diambil 5 segmen jalan. Dengan rata-rata nilai IRI pada jalan Tjilik Riwut adalah 4,53 m/km. Berikut dilampirkan diagram nilai IRI pada jalan Tjilik Riwut. Pada diagram **Gambar 21** nilai IRI tertinggi pada segmen III sebesar 5,03 m/km. Sedangkan nilai IRI terendah

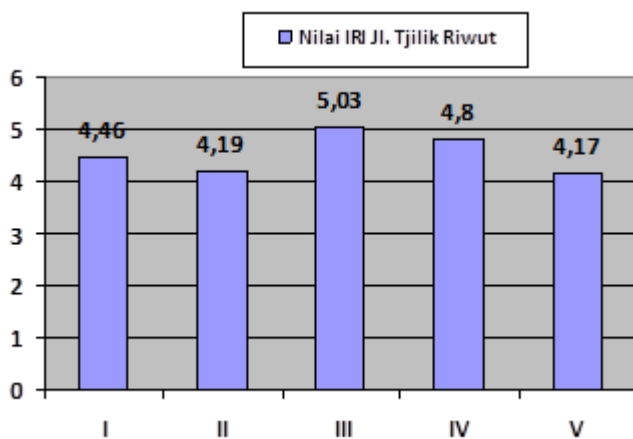
Gambar 22. Diagram nilai IRI pada jalan Tjilik Riwut

pada segmen II sebesar 4,19 m/km.

Untuk ruas jalan Yos Sudarso dan Tjilik Riwut berdasarkan nilai IRI termasuk dalam kategori kondisi kerusakan sedang. Penanganan yang tepat menurut Bina Marga adalah dengan pemeliharaan secara berkala.
