**EVALUASI RETAK PADA SLAB BETON LANTAI KENDARAAN GEDUNG PARKIR DAN
METODE PERBAIKANNYA**

Sulardi

Prodi Teknik Sipil Universitas Tridharma, Jln. A.W Syahrani No.7, Balikpapan 761

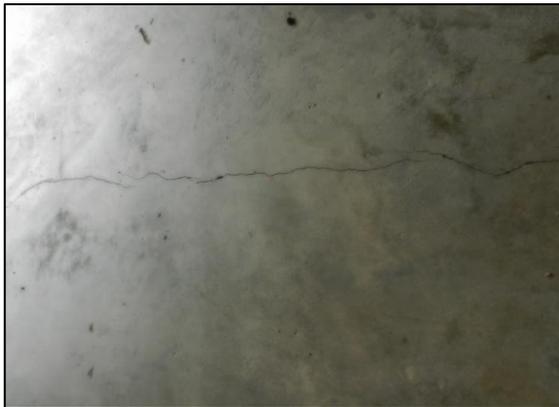
Permasalahannya adalah telah terjadi retak (*crack*) pada slab lantai kendaraan gedung parkir pada lantai 2 sampai dengan lantai 5 sisi atas dengan pola retak garis lurus tunggal diatas dan dua retak garis disisi kanan dan disisi kiri struktur beam (sub standard). Retak pada slab lantai beton diprediksi dengan lebar retak 0,5-1.0 mm dan mengakibatkan struktur slab beton lantai kendaraan pada kondisi sub standard. Sebagian retak telah diperbaiki dengan cara menutup crack dengan material perbaikan (*diperkirakan menggunakan material epoxy resin*), namun hasil perbaikan tidak maksimal karena dari beberapa retak/ *crack* yang telah diperbaiki, terjadi *crack* kembali setelah slab lantai kendaraan dipergunakan.

Gambar.1 Retak permukaan slab beton lantai kendaraan

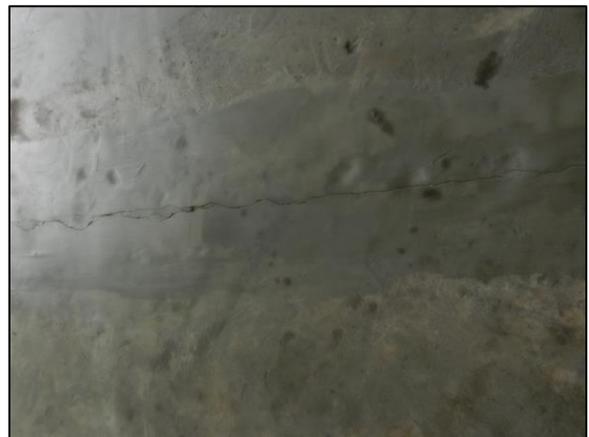
Terhadap permasalahan tersebut telah dilakukan perbaikan retak slab beton lantai kendaraan gedung parkir dengan cara melakukan *chipping* dan menutup retakan dengan spesifikasi material *epoxy grout*, tetapi hasil perbaikan tidak maksimal karena setelah beberapa waktu kemudian retakan kembali terjadi dengan bentuk dan konfigurasi retak sama dan tipikal dengan retak sebelumnya.

Gambar 2. Retak slab beton lantai kendaraan pasca perbaikan

1. Siapkan spesifikasi material *epoxy resin*, alat *packer port set*, alat *low pressure*
2. *injection pump* (LPI), air compressor, alat bantu kerja lain dan alat keselamatan kerja
3. Preparasi permukaan (ratakan dan bersihkan) slab beton yang akan diinjeksi retak dan bersihkan debu, kotoran dan mikroorganisma dengan angin bertekanan
4. Pasang *packer port set* pada alur retak dengan jarak 20 Cm, tutup retakan diantara *packer set* dengan *material epoxy*
5. Lakukan injeksi retak dengan memompakan *epoxy resin* melalui tubing *packer port* dan pastikan *epoxy resin* telah mengisi alur retakan dan telah mencapai *packer port* terjauh
6. Pastikan *epoxy resin* mengeras dengan baik, lepas dan rapikan *packer port* dengan cara menggerinda

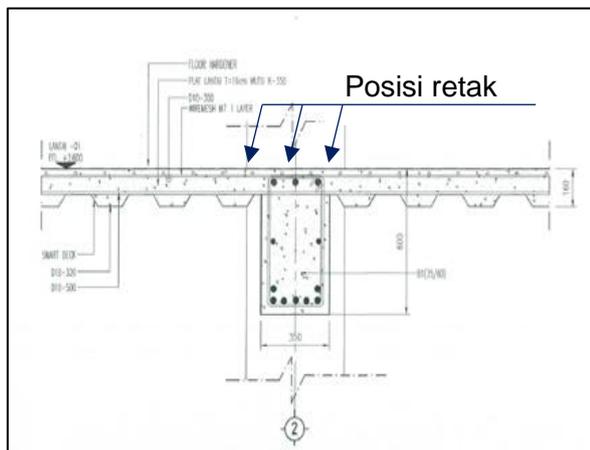
garis lurus, sejajar beam dan diagonal beam (2) retak pada slab beton lantai kendaraan yang telah dilakukan perbaikan, dan (3) jenis retak diprediksi adalah struktural akibat mekanikal (defleksi pada slab lantai beton). Terhadap permasalahan telah pula dilakukan penelusuran drawing penulangan slab beton lantai kendaraan dengan data drawing penulangan slab beton lantai kendaraan, pasangan penulangan slab beton dan kondisi steel floor deck setelah pekerjaan pembetonan selesai dikerjakan sebagai gambar 3.

Gambar. 3 Drawing penulangan slab beton lantai kendaraan terpasang

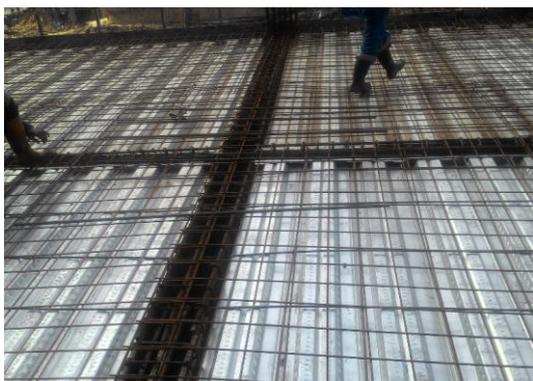
Gambar. 4 Tulangan beton slab beton lantai kendaraan terpasang

1. Bad actor faktor penyebab retak slab beton lantai kendaraan slab beton lantai kendaraan apartemen adalah Faktor metode, yakni metode pelaksanaan penulangan beton yang tidak sesuai dan faktor material, yakni dimensi tebal pelat beton yang tidak sesuai
2. Data hasil pengukuran lebar retak menunjukkan lebar retak 0,624-1,022 mm vs 0,33 mm. Demikian pula hasil pengukuran lendutan menunjukkan pelat lantai beton telah mengalami penurunan sebesar 15,5 mm Vs 11,11 mm, out of tolerance
3. Rekomendasi perbaikan terhadap permasalahan tersebut adalah dengan injeksi retak dengan metode low pressure injection dengan spesifikasi material epoxy resin.

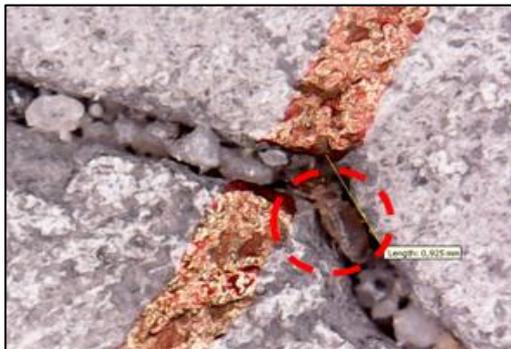
Data hasil pengukuran lebar retak dengan alat microscope crack yang dibesarkan 20 kali menunjukkan lebar retak dilantai parkir P5 dengan lebar retak: 0,371 mm; 0,231 mm; 0,561 mm; 0,471 mm, 75% lebar retak > 0,33 mm, Out of tolerance. Lebar retak dilantai parkir P3, Lebar retak : 1,022 mm; 0,624 mm; 1,228 mm, 100% lebar retak > 0,33 mm, Out of tolerance, Sedangkan hasil pengukuran lebar retak di lantai parkir P2 dengan lebar retak : 1,002 mm; 0,431 mm; 0,606 mm, 100% lebar retak > 0,33 mm, Out of tolerance. Data ukur pertumbuhan retak menunjukkan pertumbuhan lebar retak dalam 4 bulan adalah: 0,009 mm atau 0,0025mm/ bulan.

Gambar. 7 Hasil ukur dengan alat *field microscope crack*

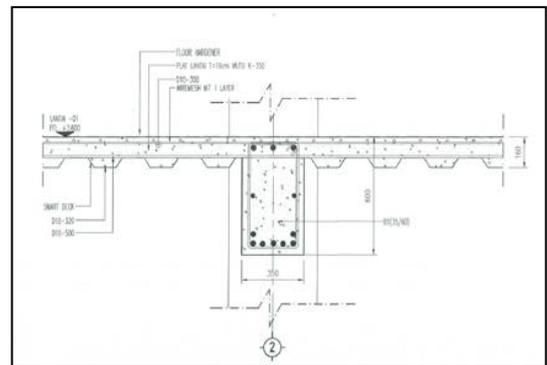
Gambar 8. Potongan komposit slab beton lantai

Analisis struktur composite slab smart deck based on smartdeck manual book slab based on smartdeck manual book slab 200 mm thick based on design for strength (smartdeck design) interior span 3700 mm, Applied Load 1.000 kg/m², so use Load 9,8 kPa = 1.000 kg/m², Smartdeck with one row props and single span condition with negative reinforcement so be obtained plate thickness 200 mm. Total reinforcement strength = 3.90 x 5500 = 21450 kg/cm².

1. Memasang *steel beam* WF 200x200 mm penopang floor deck tambahan ditengah bentang 4 meter dengan arah crossing terhadap arah memanjang floor sehingga bentang floor membagi panjang bentang 4 meter, pertemuan kedua balok anak dilakukan menyilang/ tidak boleh disatu titik kumpul
2. Memasang *steel beam* pengaku WF 200x200 mm dengan ikatan las dan dipasang presisi menumpu *steel floor deck*
3. Pengikatan *embaded plate steel beam* 200x200 mm ke concrete beam dilakukan dengan *chemical anchor* M 16 mm
4. Memasang perkuatan beam memanjang penopang steel floor deck lantai kendaraan
