**EVALUASI SALURAN DRAINASE AUDITORIUM, CH, REKTORAT, PERPUSTAKAAN DAN  
GEDUNG PERKULIAHAN UNIVERSITAS ANDALAS MENGGUNAKAN *SOFTWARE EPA-SWMM*  
v5.1 (*STORM WATER MANAGEMENT MODEL*)**

***EVALUATION OF DRAINAGE CHANNELS AT THE AUDITORIUM, CH, REKTORATE, LIBRARY,  
AND LECTURE BUILDINGS OF ANDALAS UNIVERSITY USING EPA-SWMM v5.1 (STORM WATER  
MANAGEMENT MODEL)***

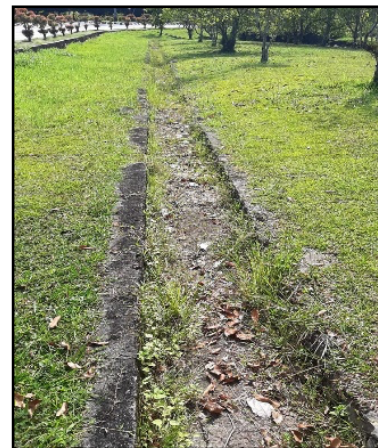
**Gambar 2** Kondisi Drainase Yang Tertutup Tanaman  
Sumber : Foto Observasi Tahun 2021

Ketika observasi dilapangan terdapat beberapa saluran drainase yang tidak lagi berfungsi dengan baik, ini dikarenakan masih banyaknya saluran drainase yang masih tertutupi oleh tanaman (**Gambar 2**) seperti rumput, tertutup oleh tanah dan drainase tidak diselesaikan dengan baik, banyak juga terdapat saluran drainase yang perencanaan nya tidak benar sehingga drainase tersebut tidak berfungsi dengan semestinya. Pada kawasan penelitian ini terdapat 2 outfall yang langsung terhubung dengan saluran primer.
