**EVALUASI KESESUAIAN TATA LETAK BANGUNAN DENGAN BATAS RUANG MILIK JALAN  
DI KELURAHAN PASIR PANJANG KOTA KUPANG**

***EVALUATION OF BUILDING LAYOUT COMPLIANCE WITH ROAD RIGHT OF WAY  
BOUNDARIES IN PASIR PANJANG SUB DISTRICT, KUPANG CITY***

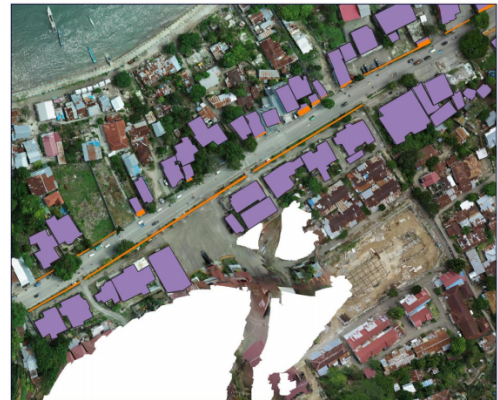
Gambar 3. Overlay Lokasi A menggunakan Citra Drone

Tahap awal analisis dilakukan dengan melakukan overlay spasial antara peta posisi bangunan hasil interpretasi UAV dan hasil pengukuran Total Station dengan peta batas Rumija yang diperoleh dari instansi terkait. Melalui proses overlay ini diperoleh klasifikasi bangunan berdasarkan dua kategori utama, yaitu:

- Bangunan sesuai ketentuan Rumija, yakni bangunan yang seluruh bagian fisiknya berada di luar batas Rumija.
- Bangunan melanggar ketentuan Rumija, yakni bangunan yang sebagian atau seluruhnya berada di dalam area Rumija.

Hasil analisis menunjukkan bahwa dari 88 bangunan yang diamati melalui citra UAV, 73 bangunan (82,95%) dikategorikan melanggar ketentuan Rumija. Sementara itu, dari 97 bangunan yang diukur menggunakan Total Station, ditemukan 79 bangunan (81,44%) yang melanggar batas Rumija. Perbedaan jumlah objek terukur antara kedua metode disebabkan oleh variasi cakupan area pengamatan dan keterbatasan pandangan UAV terhadap bangunan yang tertutup vegetasi atau berada di gang sempit.
