**EVALUASI SISTEM PROTEKSI KEBAKARAN PADA BANGUNAN GEDUNG RUMAH SAKIT
UMUM DAERAH PULANG PISAU**

***EVALUATION OF THE FIRE PROTECTION SYSTEM IN THE PULANG PISAU REGIONAL PUBLIC
HOSPITAL BUILDING***

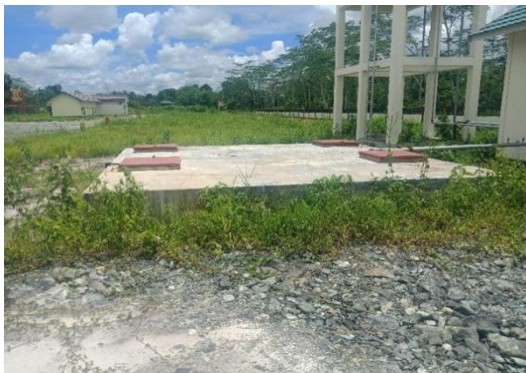
Gambar 2. Sumber Air Sumur (Sumber hasil dokumentasi survei)

RSUD Pulang Pisau memiliki sumber air yaitu sumur berukuran 6x6 meter yang terletak di halaman sebelah gedung Auditorium dan PDAM. Tandon air tempat menyimpan air. Sumur dan tandon memenuhi kebutuhan air bangunan. Menurut pedoman pada Pd-T-11-2015-C tentang Pemeriksaan Keselamatan Kebakaran Bangunan Gedung apabila kapasitas memenuhi fungsi bangunan mendapat nilai baik. Sehingga dapat dilihat pada gambar 2 dan 3

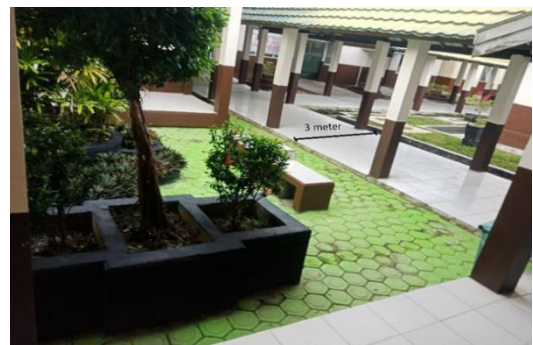
Gambar 4. Jalan Lingkungan (Sumber hasil dokumentasi survei)

Jalan di sekitar gedung RSUD Pulang Pisau lebarnya 3 meter, jalan masuk lebarnya 6 meter dan jalan sudah diberi pengerasan. Hal ini memudahkan pemadam kebakaran untuk melakukan evakuasi jika terjadi kebakaran di dalam gedung. Menurut pedoman pengendalian keselamatan kebakaran gedung Pd T-11-2005-C, jika lebar jalan minimal 6 meter, diperkeras dan lebar jalan masuk minimal 4 meter maka mendapat penilaian baik. Sehingga berdasarkan pengamatan mendapatkan nilai cukup yang dapat dilihat pada gambar 4 dan 5.

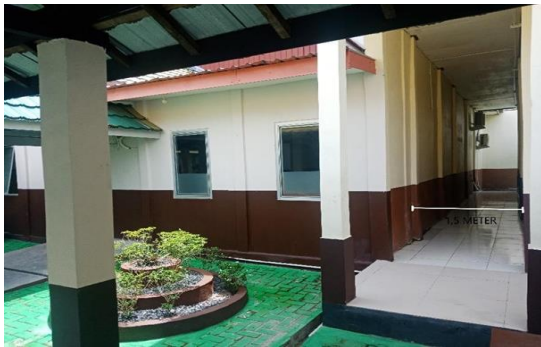
Gambar 6. Jalan Antar Bangunan (Sumber hasil dokumentasi survei)

Jarak antar gedung sekitar gedung ICU dengan gedung ALAU. Ketinggian bangunan 6 meter dan jarak antar bangunan sekitar 1,5 meter. Berdasarkan hal yang telah dijelaskan diatas maka jarak antar bangunan rumah sakit ini tidak memenuhi SNI Pd-T-11-2005-C tentang pemeriksaan keselamatan kebakaran bangunan dengan kriteria Bangunan mempunyai tinggi 8 m, sehingga jarak antar bangunan minimal 3 m, tinggi 8 s/d 14 m, jarak antar bangunan minimal 6 m, dan untuk tinggi > 40 m, jarak antar bangunan > 8 m. Sehingga nilai yang didapat cukup. Gambar bisa dilihat pada gambar 6.

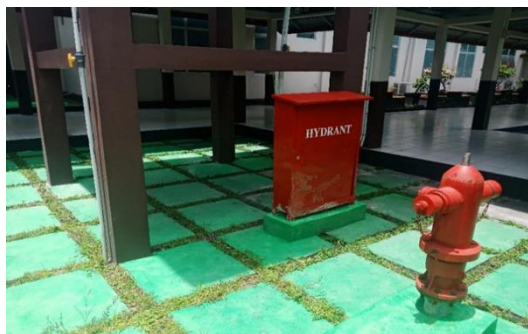
Gambar 4. Hidran Halaman (Sumber hasil dokumentasi survei)

Hidran yang terdapat di halaman Gedung Rumah Sakit ini adalah hydrant pillar two way, berjumlah 3 buah dan semuanya berfungsi secara sempurna serta mudah dijangkau, sehingga nilai yang didapat adalah baik. Gambar bisa dilihat pada gambar 7

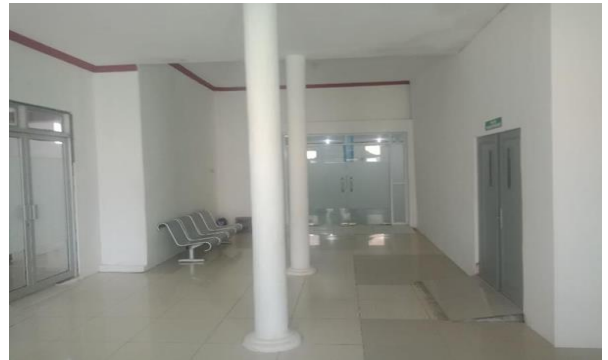
Gambar 8. Jalan Keluar (Sumber hasil dokumentasi survei)

Lebar jalan keluar gedung ICU adalah 2,8 meter, tinggi 3,5 meter dan langsung mengarah ke ruang terbuka. Jarak tempuh menuju exit tidak sampai 20 meter.

Jalan keluar rumah sakit ini dalam kondisi baik dan memenuhi kriteria pengendalian keselamatan kebakaran gedung SNI Pd-T-11-2005-C, yaitu minimal harus terdapat 2 pintu keluar dengan ketinggian 2,5 m per lantai. pintu keluar harus terlindung dari resiko kebakaran, jarak maksimal 20 meter dari pintu keluar, ukuran minimal 2 meter, jarak dari pintu keluar tidak terlalu jauh; 6 meter, penggunaan pintu ayun tidak mengganggu proses keluar, jalan keluar tidak boleh dihalangi dan jalan keluar tidak boleh dihalangi. Sehingga dapat dinilai menjadi baik

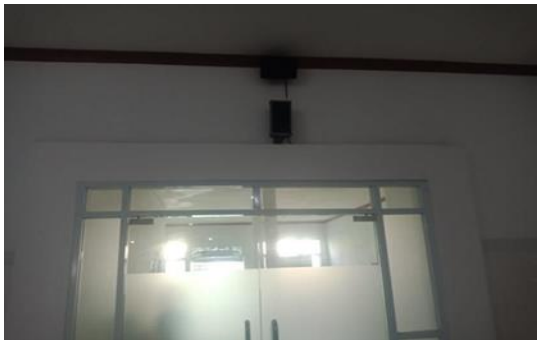
Gambar 9. Speaker (Sumber hasil dokumentasi survei)

RSUD pulung Pisau tidak memiliki deteksi dan alarm apabila terjadi kebakaran peringatan berupa pengumuman dari speaker, gambar 9. Alarm di Rumah Sakit ini tidak sesuai dengan SNI Pd-T-11-2005-C tentang Pemeriksaan Keselamatan Kebakaran Bangunan Gedung. Sehingga dapat di beri nilai Kurang.

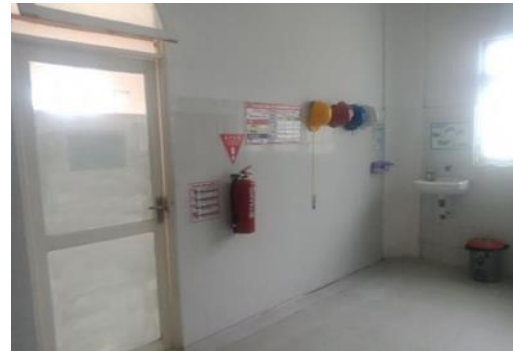
Gambar 10. Pemadam Api Ringan (Sumber hasil dokumentasi survei)

Jenis APAR pada gedung ICU ini menggunakan Dry Chemical Powder dan karbondioksida untuk mematikan api pada awal terjadi kebakaran. Alat ini berada dalam kondisi baik. Pada bangunan ini hanya terdapat 1 buah APAR. Jumlah apar tidak sesuai dengan jumlah luasan. Hal ini menyebabkan apabila titik kebakaran jumlahnya lebih dari dua, akan membutuhkan waktu lebih lama untuk memadamkan yang menyebabkan api bisa membesar. Menurut pedoman Pd-T-11-2005-C

tentang Pemeriksaan Keselamatan Kebakaran Bangunan Gedung pemadam api ringan bernilai baik apabila jumlah sesuai dengan luasan bangunannya dan jarak penempatan antar alat maksimal 25 meter. Sehingga dapat dinilai menjadi kurang. Pemadam api ringan dapat dilihat pada gambar 10
