PENILAIAN POTENSI BAHAYA DENGAN METODE HIRA (HAZARD IDENTIFICATION AND RISK ASSESSMENT) JALAN MAGELANG - PURWOREJO

HAZARD POTENTIAL ASSESSMENT USING THE HIRA METHOD (HAZARD IDENTIFICATION AND RISK ASSESSMENT) MAGELANG - PURWOREJO ROAD

Zahwa Octavioliena¹, Suprpto Hadi^{*2}

¹Mahasiswa, Program Studi Rekayasa Sistem Transportasi Jalan, Politeknik Keselamatan Transportasi Jalan

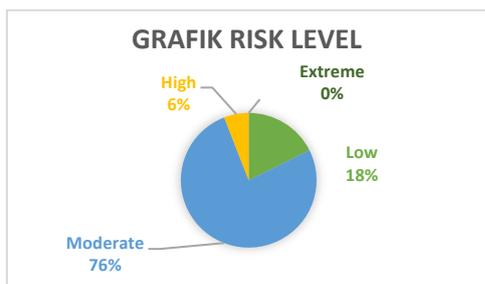
Gambar 2. Grafik risk level

Grafik *risk level* pada diagram menunjukkan distribusi tingkat risiko dalam empat kategori. Sebagian besar kondisi masuk dalam kategori *Moderate* dengan persentase sebesar 76%, *Low* 18%, *High* 6%, *Extreme* 0% menandakan tidak adanya bahaya yang sangat kritis dalam data yang dianalisis. Grafik ini membantu dalam menentukan prioritas tindakan berdasarkan tingkat risiko yang teridentifikasi.

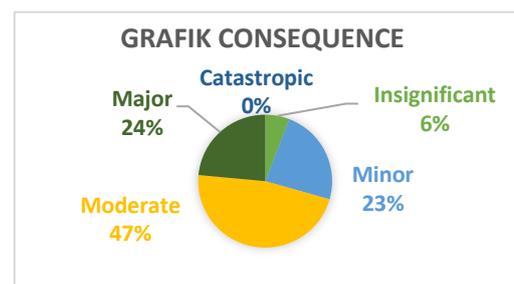
Gambar 3. Grafik consequence

Grafik *consequence* menunjukkan distribusi konsekuensi risiko dalam lima kategori. Mayoritas konsekuensi berada dalam kategori *Moderate* 47%, yang menunjukkan cedera memerlukan penanganan medis dan kerugian finansial sedang. Kategori *Major* 24%, menunjukkan mengalami cedera serius yang memerlukan penanganan langsung di rumah sakit, dan kerugian finansial besar. *Minor* 23%, menunjukkan terjadi luka yang memerlukan pertolongan pertama dan kerugian finansial yang kecil. Sementara itu, *Insignificant* 6%, menunjukkan tidak terjadi cedera, kerugian finansial minim, dapat diabaikan. Tidak ada konsekuensi yang masuk dalam kategori *Catastrophic* 0%, menandakan tidak adanya dampak yang sangat parah atau kematian dalam data yang dianalisis. Grafik ini membantu dalam mengevaluasi tingkat konsekuensi risiko dan menentukan prioritas tindakan untuk mitigasi lebih lanjut.

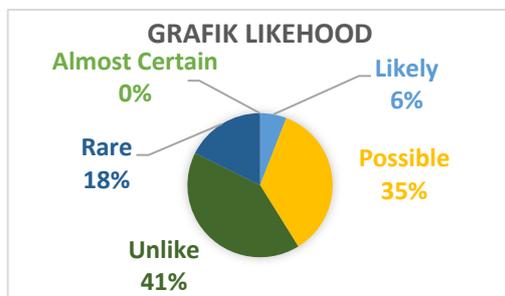
Gambar 4. Grafik *likelihood*

Grafik *likelihood* menunjukkan distribusi kemungkinan terjadinya risiko dalam lima kategori. Mayoritas risiko berada dalam kategori *Unlikely* 41%, menunjukkan jarang terjadi. *Possible* 35%, menunjukkan dapat terjadi sesekali. *Rare* 18%, menunjukkan hampir tidak pernah, sangat jarang terjadi. *Likely* 6%, menunjukkan sering terjadi. Tidak ada risiko yang masuk dalam kategori *Almost Certain* 0%, menandakan tidak ada risiko yang hampir pasti akan terjadi. Grafik ini membantu dalam mengevaluasi probabilitas terjadinya risiko dan menetapkan prioritas penanganan yang tepat.
